# **BUND- Kleingewässer- report Berlin**

## **Zustand der Kleingewässer in**

**Charlottenburg-Wilmersdorf,  
Marzahn-Hellersdorf  
und Pankow**

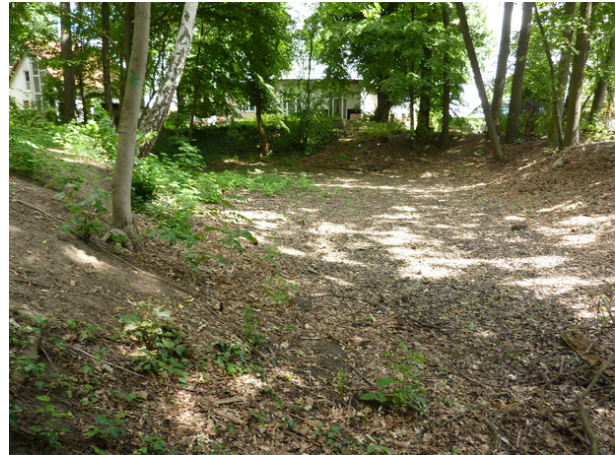
Viktoriasteich Französisch-Buchholz / Pankow (c) BUND

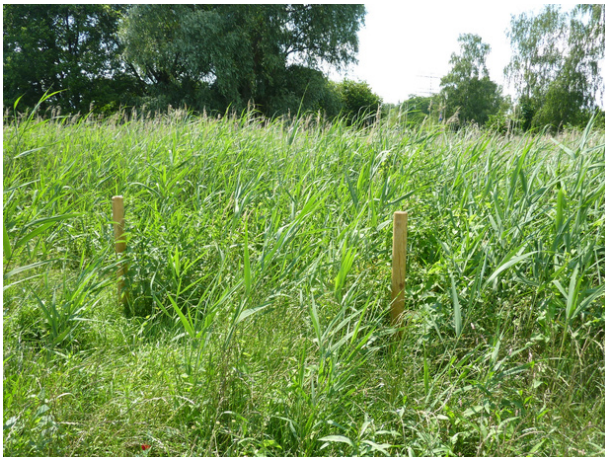
Teich Margaretenhöhe / Wartenberg (c) BUND

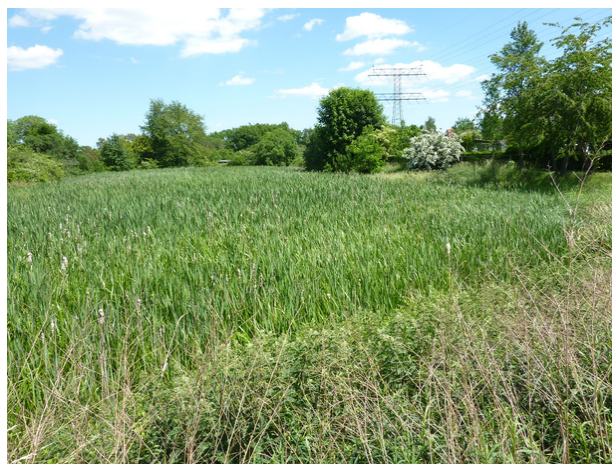
Zugewachsener Teich am Steinberg / Pankow-Heinersdorf (c) BUND

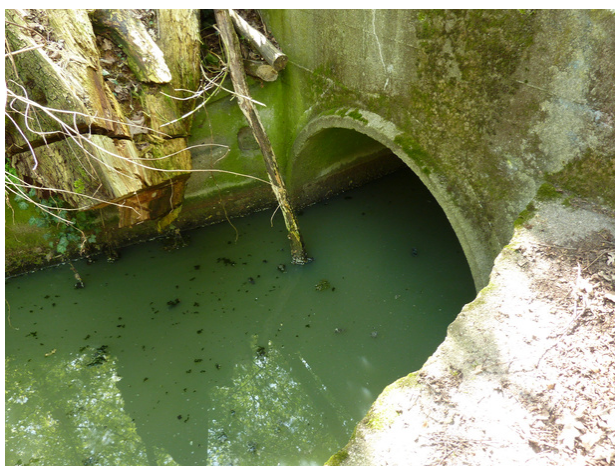
Einleitung in Krummes Fenn / Zehlendorf (c) BUND

Laut einer Pressemeldung der Berliner Wasserbetriebe (10) fließen pro Jahr rund 37 Mio. m<sup>3</sup> Regenwasser direkt und bei Wolkenbrüchen weitere rund 6 Mio. m<sup>3</sup> durch Regen verdünntes Schmutzwasser in die Berliner Gewässer. Das entspricht zusammen der Wassermenge des Müggelsees. Aus den Regenkanälen werden im Jahr rund 5000 t organische Schmutzstoffe (z. B. Reifenabrieb, Hundekot), Schwermetalle und 40 t Nährstoffe (z. B. Phosphate) in die Gewässer geschwemmt.

Insbesondere auf urban versiegelten Flächen reichert sich das Wasser mit Schadstoffen schnell an. Auf 20 % der kanalisierten Fläche Berlins fließt das verschmutzte Regenwasser in Klärwerke. Die weitaus größte Menge aber gelangt über die Trennkanalisation in nahezu jedes Gewässer dieser Stadt (11). Das Meiste landet in Flüssen und Kanälen (Bundeswasserstraßen), der andere Teil fließt in die umliegenden Standgewässer. Je kleiner die Gewässer sind, desto schlimmer sind die Auswirkungen. Die Einträge wirken dort als erhebliche Wachstumsbeschleuniger für Alge und Schilf und führt zum „Umkippen“ und damit zum Verlust als Biotop.

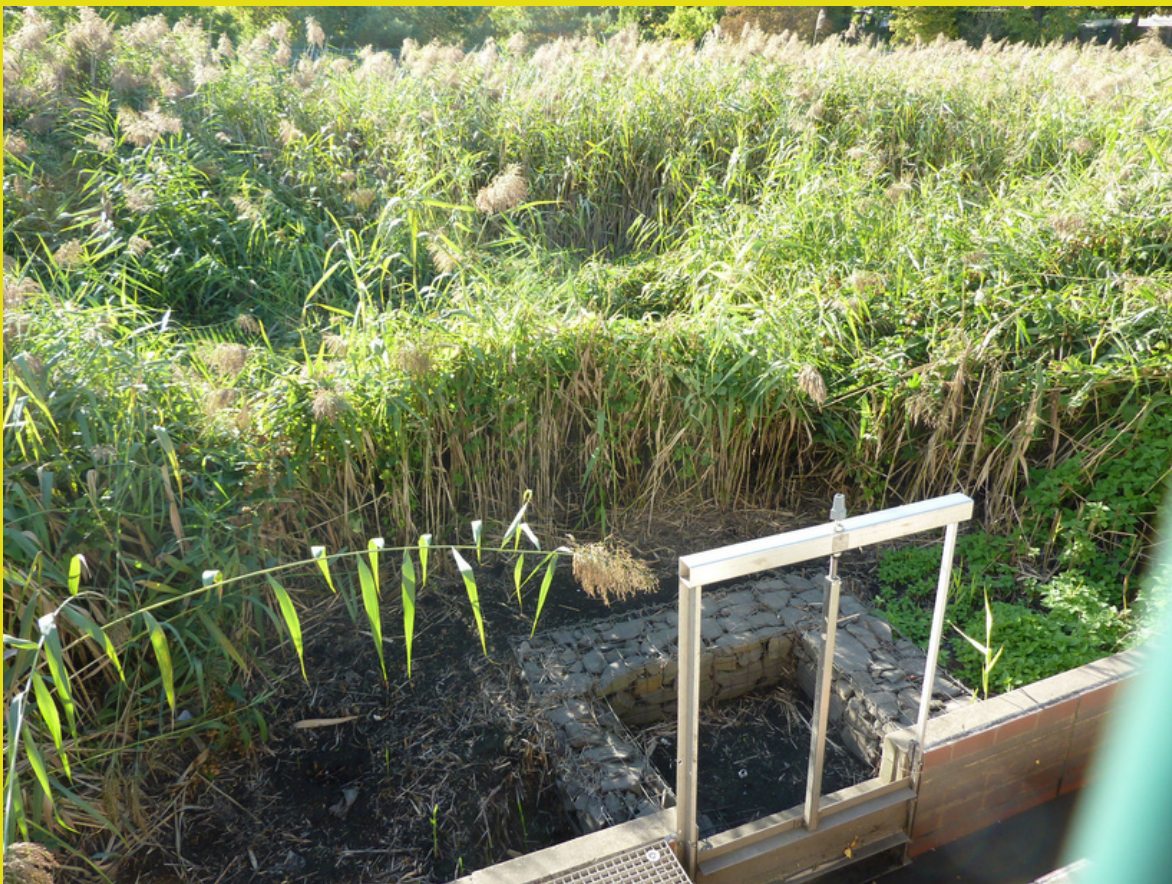
Schilf in der Kläranlage Halensee (c) BUND

Ein Retentionsbodenfilter (RBF) ist ein Trennsystem für Regenwasser und kann bei der Straßenentwässerung genutzt werden um Schadstoffe zu filtern, bevor das Wasser in bestehende Kleingewässer-Ökosysteme fließt. Eine wichtige Komponente für den RBF ist ein Filterbecken, das mit Schilf bepflanzt ist und visuell gut in die Landschaft passt. Die Reinigung erfolgt durch die Filtration von Partikeln im Regenwasser auf einer oder mehreren Schichten feinsten Sande. Dabei wird das Abwasser durch eine oder mehrere Lagen Sand gepresst, wodurch die schädlichen Partikel im Sand zurückgehalten werden und das gefilterte Wasser sauber zurückgegeben wird.

In einem Forschungsprojekt zur Regenwasserbewirtschaftung am Halensee konnten mit diesem System bis zu 99 % abfiltrierbaren Stoffe (AFS) und 95% Phosphate zurückgehalten werden. (12) Aktuelle Forschungen zielen auf eine kostenreduzierte Bauweise für die zukünftig breitere Anwendung.
